# 't Interieur:

## Gothic Revival in de Rekkense kerk

door Marlieke Damstra, foto's Iemke Ruige

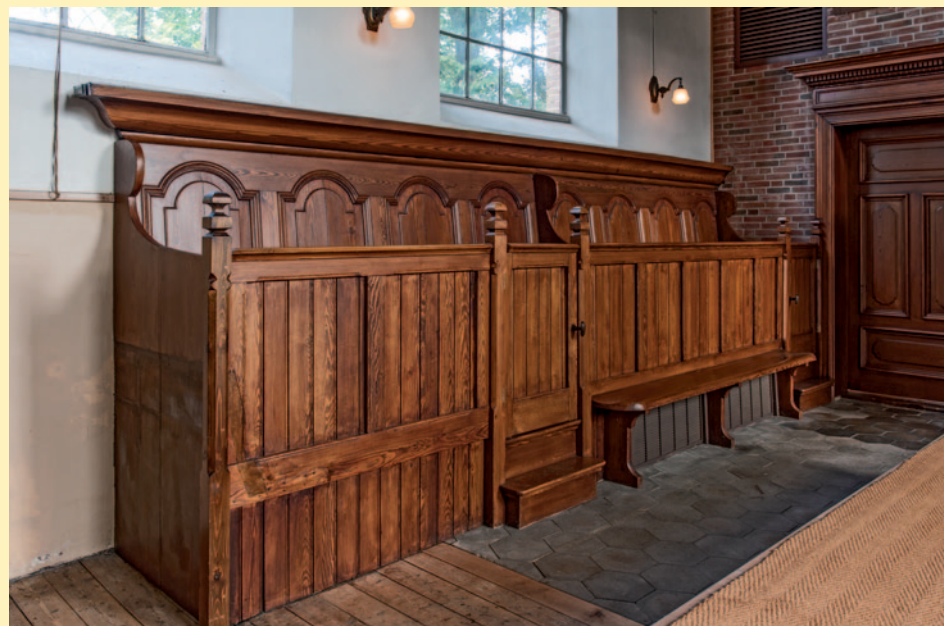
De herenbanken zijn van het luxere grenenhout vervaardigd. De gewone kerkbanken van vuren. Een deel van de vloer is hier afgewerkt met cementtegels.

De eenvoudiger interieuronderdelen (planken op de vloer, kerkbanken voor het volk, deuren etc.) zijn van vurenhout. De preekstoel met de flankerende herenbanken en het plafond zijn uitgevoerd in het duurdere Amerikaans grenen. Door het gebruik van verschillende materialen is in de kerk dus een onderscheid in functies aangebracht.

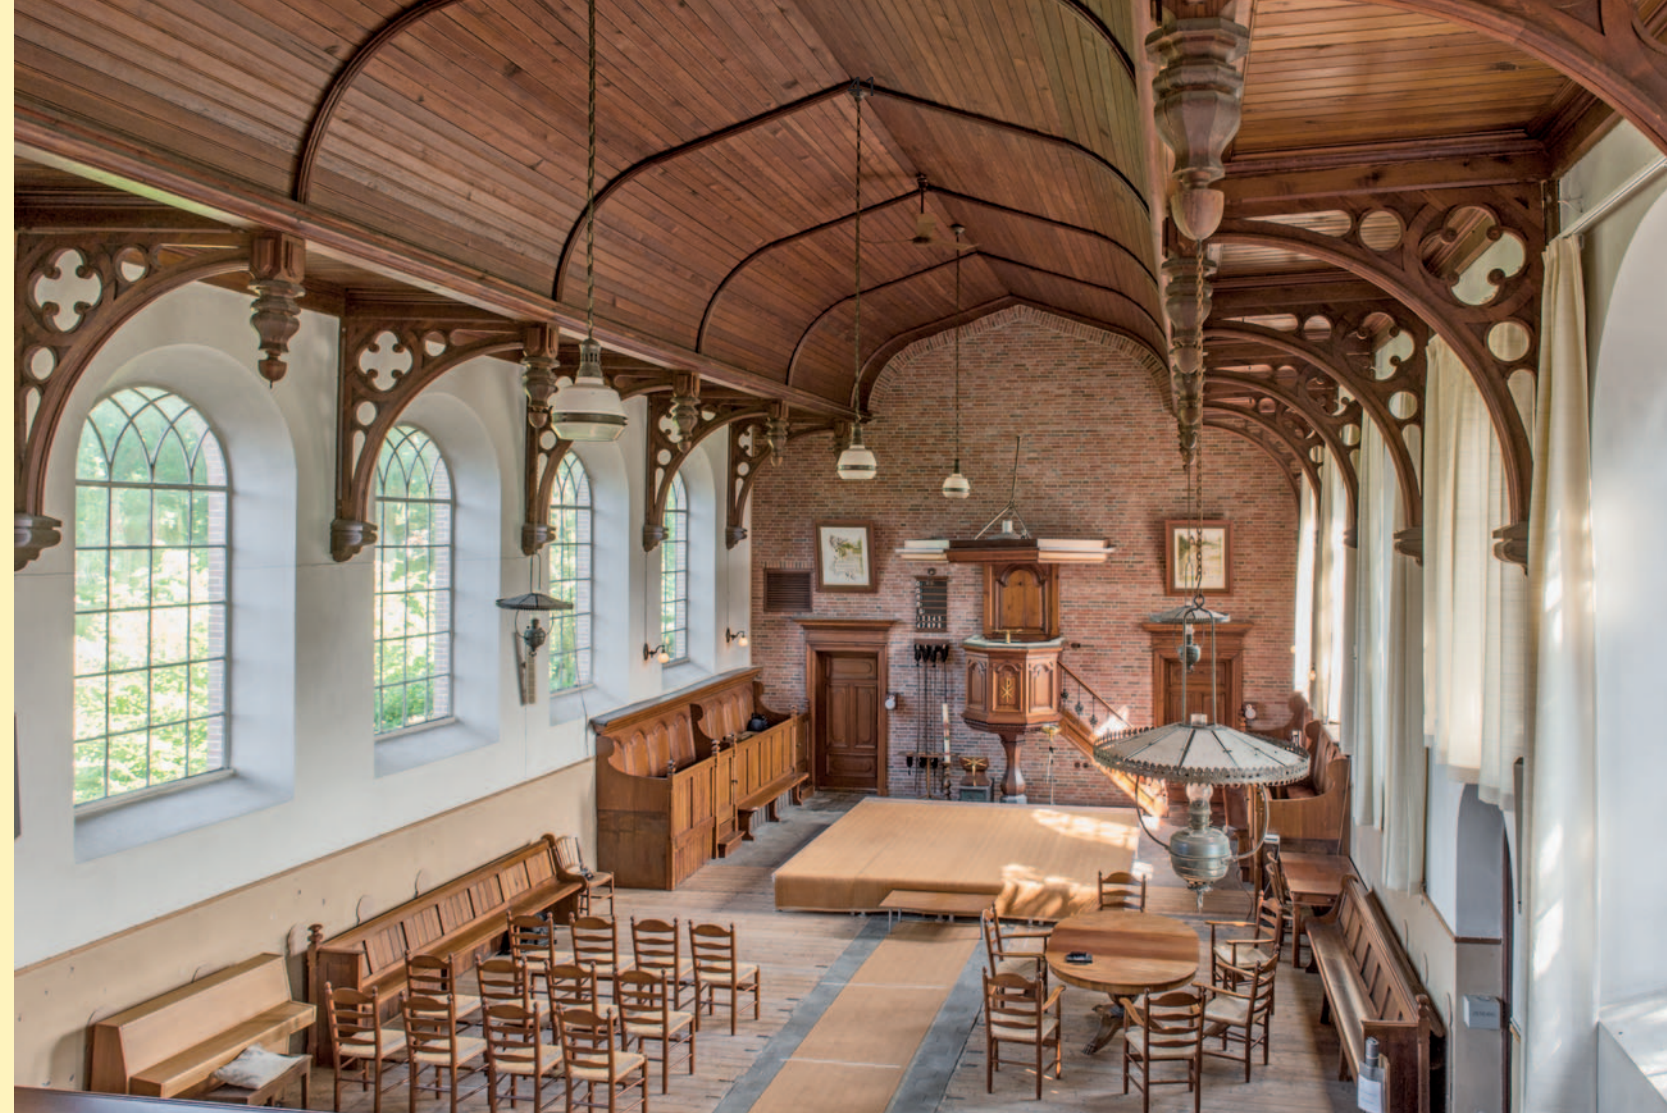
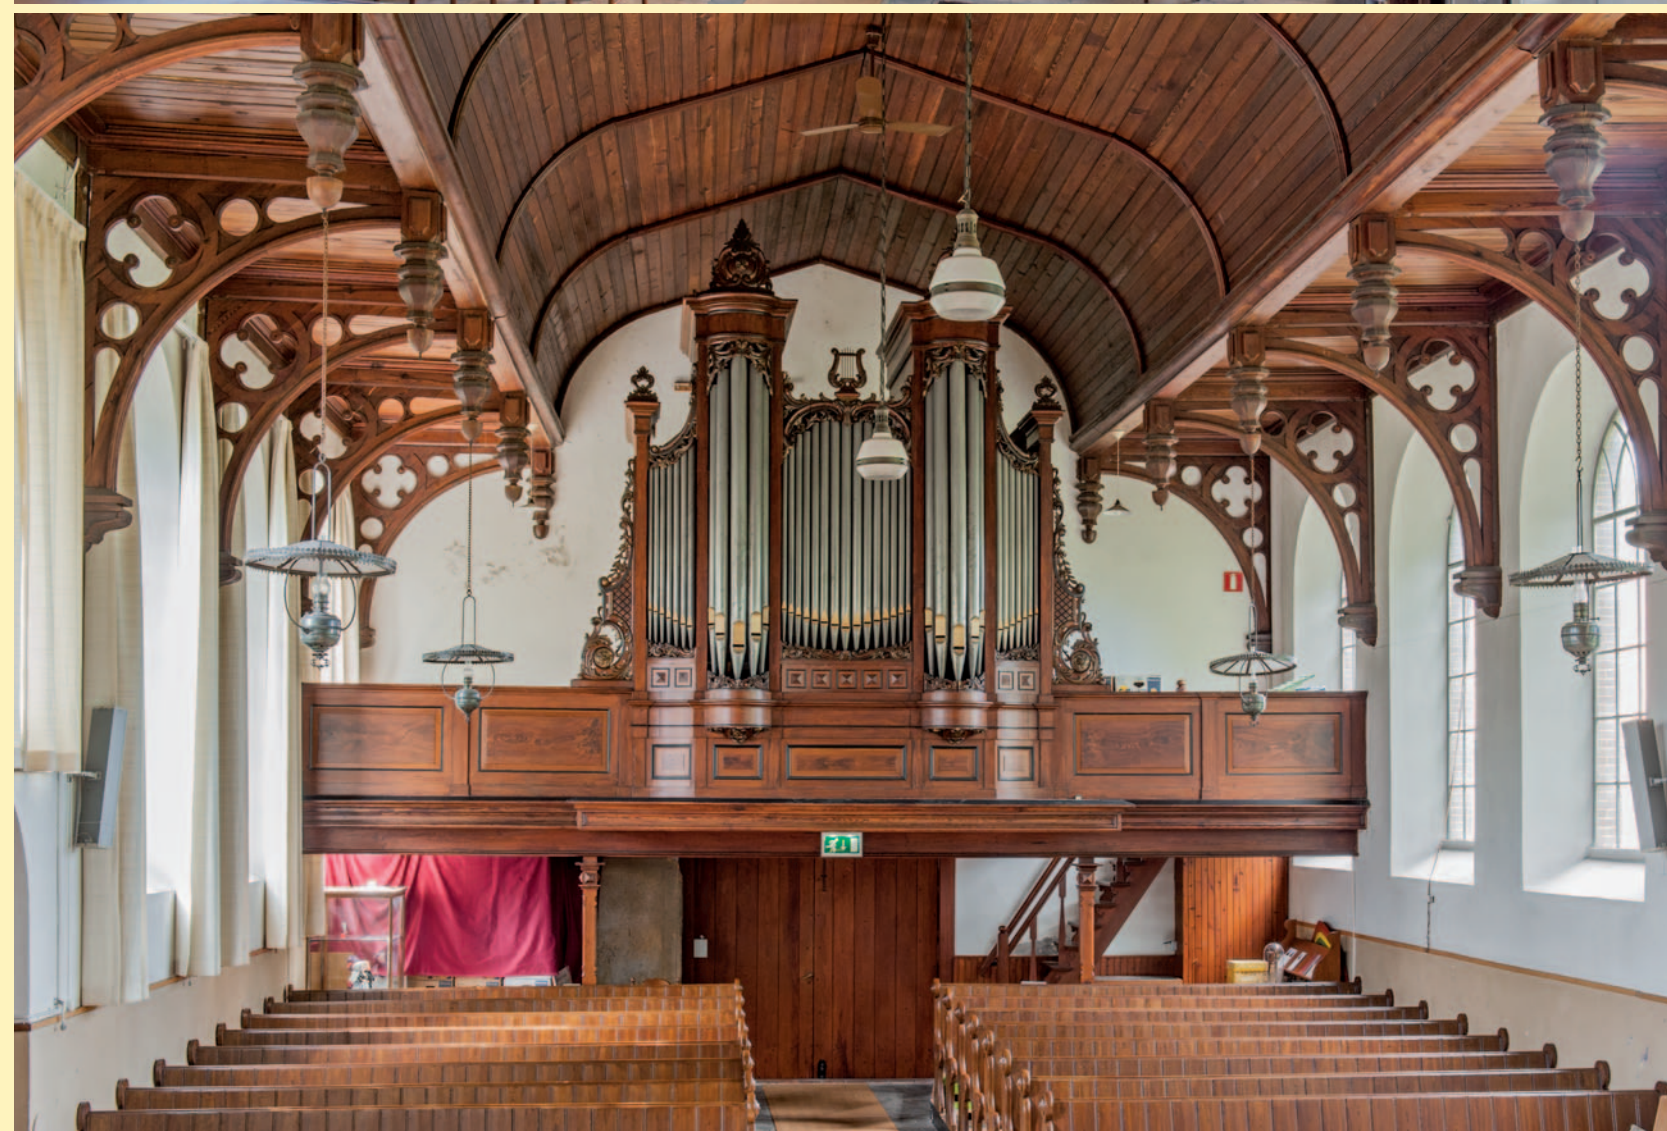
Op de linkerpagina de Hammerbeamspanten als onderdeel van de kapconstructie van de Antoniuskerk. (Foto: Iemke Ruige)

Is de vloer opvallend sober, de in Amerikaans grenen uitgevoerde preekstoel, de herenbanken en vooral het houten plafond zijn absolute blikvangers. Ze verlenen het ingetogen protestantse interieur een bijzondere uitstraling. Het meest in het oog springende element in de Antoniuskerk is de open kapconstructie die is opgebouwd uit hamerbeamspanen. De naam verraad de Engelse oorsprong en betekent hamerbalkspant. Dit type kapconstructie ontstond in de late gotiek, toen voor de steeds groter wordende kerken nieuwe constructietypes nodig waren om de grote afstanden tussen de steunpunten te kunnen overbruggen. Gewoonlijk vangt de verbindingsbalk, die de hele breedte overbrugt, alle druk op. Hier echter, werden korte balken – hamerbalken – op de kapvoet (waar de kap op de muren rust) aangebracht. Deze korte balken, ook wel hamerbalken genoemd, worden ondersteund door korbelen. De gebogen spanen rusten op de hamerbalken en leiden zo de druk via de muur naar beneden.

Enkele decennia later, in 1889 wordt het nieuwe kerkinterieur van de Antoniuskerk in Rekken voorzien van een hammerbeamspant. Uit het bestek blijkt dat het spant hier een decoratieve functie heeft. De kapconstructie zelf is uitgevoerd in vurenhout en wordt aan het zicht onttrokken door het Engelse spant.

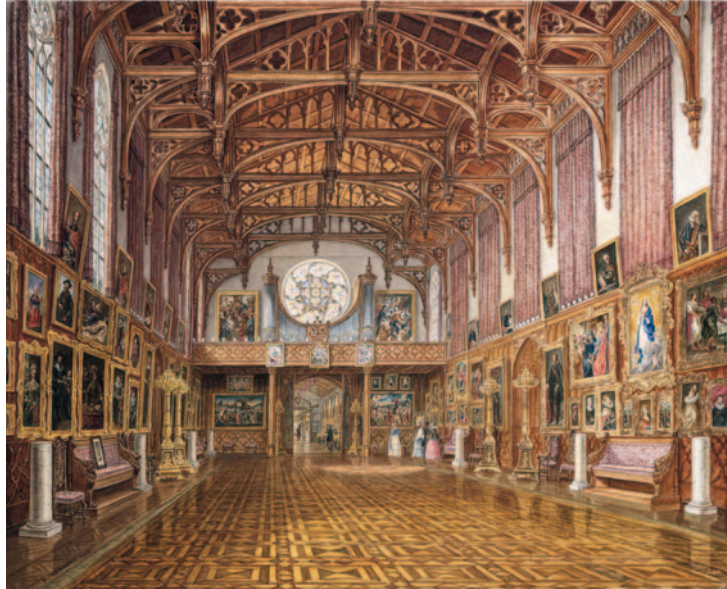
Aquarel van het interieur van de Gotische Zaal in Paleis Kneuterdijk door Augustus Wijnantz, 1846. (Bron: Rijksmuseum, Amsterdam)

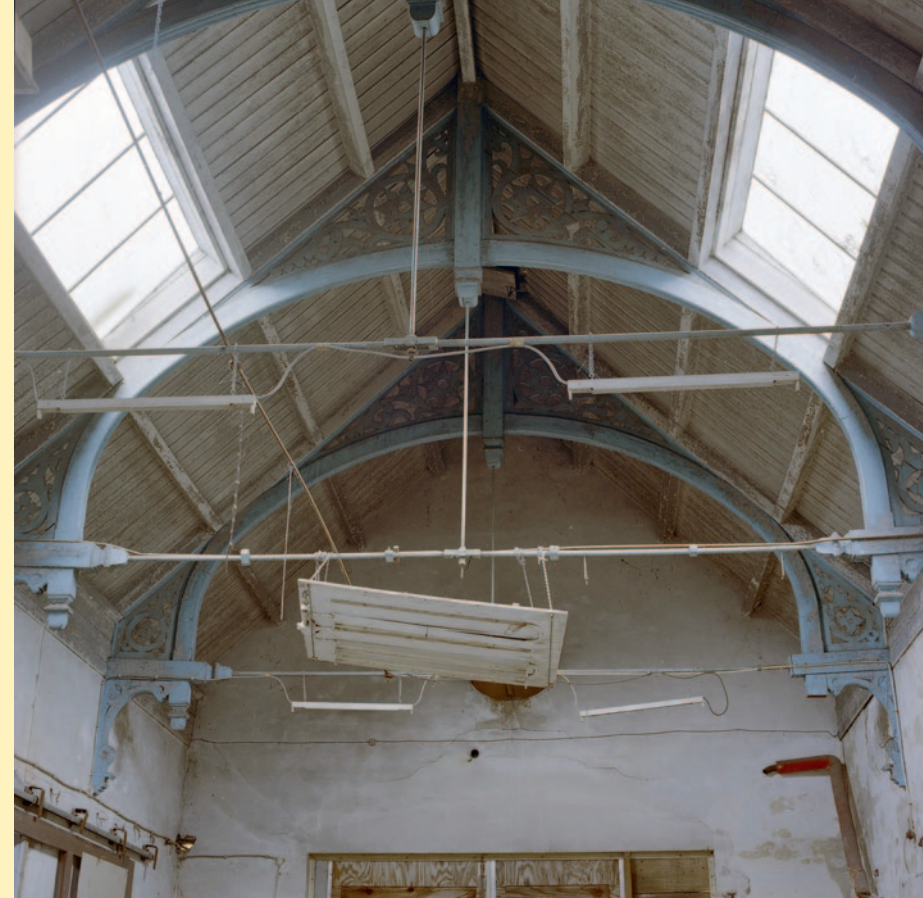
De kap in de machinekamer van de Stoomweverij Driessen in Aalten. (Bron: Rijksdienst voor het Cultureel Erfgoed, Amersfoort)

gepast, is onduidelijk. Het is opmerkelijk dat een neogotisch element, dat voornamelijk in de rooms-katholieke kerkbouw en niet-religieuze architectuur voorkomt, werd toegepast, in een protestantse kerk in de Achterhoek. Helaas zijn er geen archivalia die deze vraag kunnen beantwoorden. Wel is duidelijk dat het hier een zeldzaam voorbeeld betreft; voor zover bekend zijn alleen de Gotische Zaal in Den Haag, de Metaalkathedraal in Utrecht, de manege van de Faculteit Diergeneeskunde van de Universiteit Utrecht en het voormalige hoofdkantoor van Leeuwarden (de laatste twee ontworpen door de architect C.H. Peters) voorbeelden van gebouwen waarin zich dit spant bevindt. Aan dit rijtje kunnen nu twee Achterhoekse voorbeelden worden toegevoegd: de relatief ingetogen vormgegeven kap van de Antoniuskerk in Rekken en de kapconstructie in de machinekamer van stoomweverij Driessen in Aalten. <

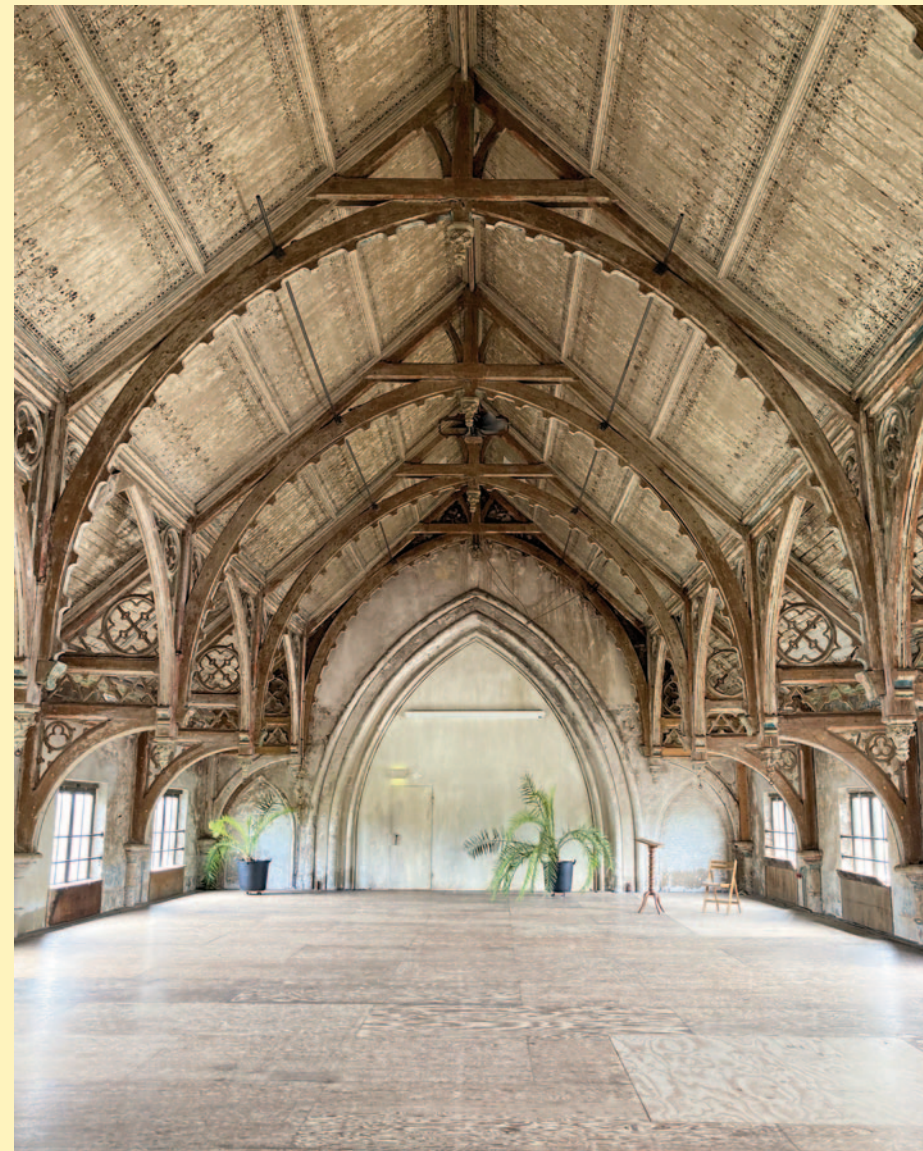
De kapconstructie van de Metaalkathedraal in De Meern, gemeente Utrecht. (Foto: Gelders Genootschap)

In 1941 werd de kerk verbouwd tot zijspanfabriek. De bisschop keurde deze herbestemming goed als de kerk niet meer als zodanig herkenbaar zou zijn. Nu zijn alle gotische elementen verdwenen, alleen het hammerbeamspant herinnert nog aan een godshuis. De voormalige kerk is nu cultureel centrum onder de naam Metaalkathedraal.
